Sanierungsfähigkeit von klassischen Fußbodenkonstruktionen durch die Behandlung auf Wasserstoffperoxid Basis und anschließender technischer Trocknung

Mario Blei, Emilia Hildebrandt, Susanne Michaluk-Stanek

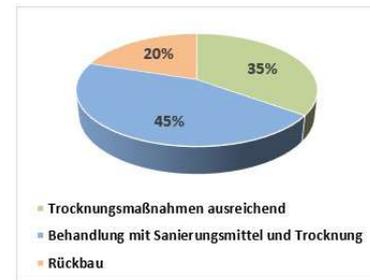
Abb. 1: Empfehlungen nach der Erstmessung (eigene Darstellung)

In der Gesamtbetrachtung aller ausgegebenen Sanierungsempfehlungen wurde bei der Auswertung der Datenerfassung diesbezüglich deutlich, dass für 80% (n=2.640) der Materialproben anhand der Analyseergebnisse primär kein Rückbau erforderlich wurde (Abbildung 1).

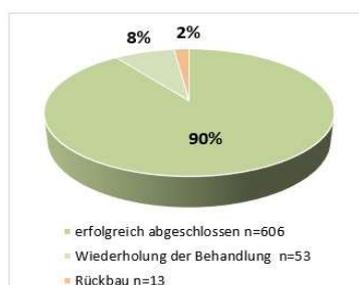
Abb. 2: Empfehlungen nach der Freimessung

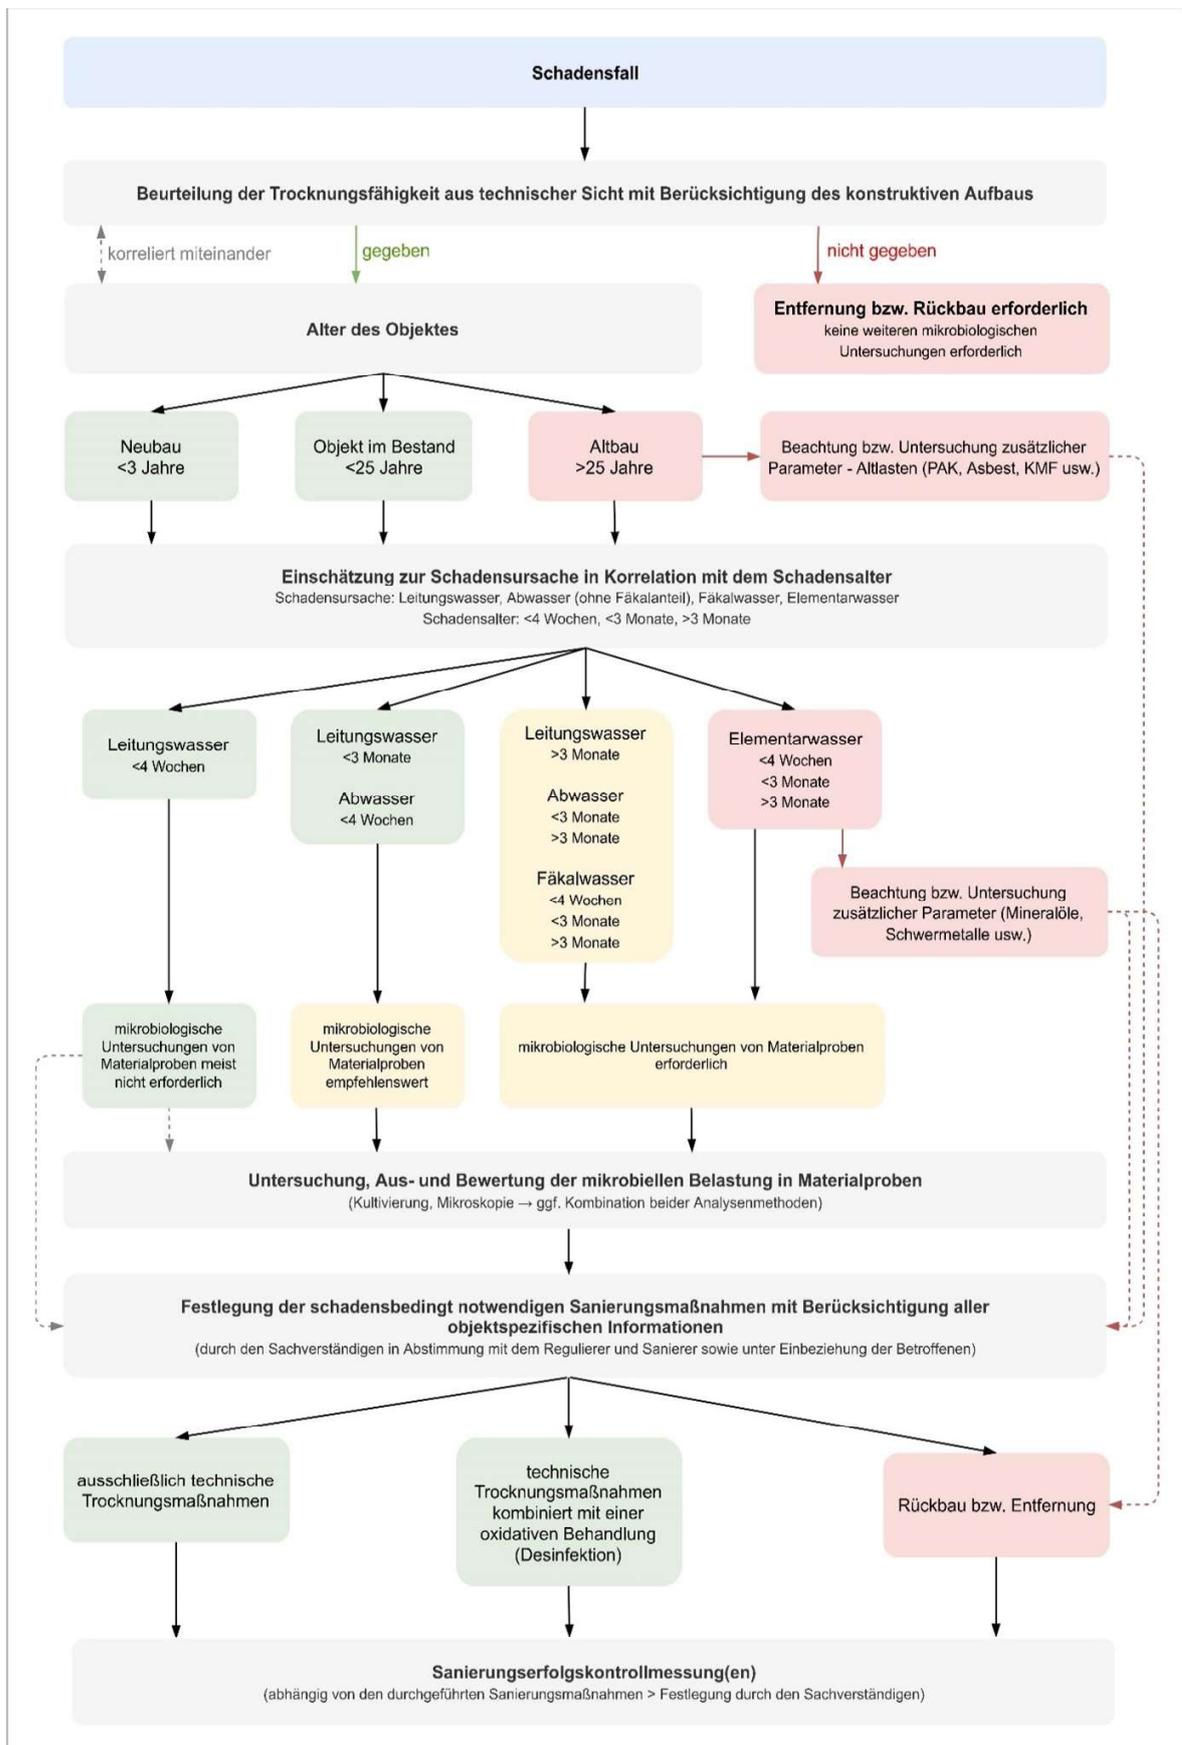
Abb. 3: Ablaufschema zur Beurteilung der Sanierungsfähigkeit von Fußbodenkonstruktionen (eigene Darstellung)

Unter Berücksichtigung aller bislang ausgewerteten Daten und Informationen war es möglich daraus ableitend ein Ablaufschema als Entscheidungshilfe für unterschiedliche Schadensfälle im Einzelfall als schematische Übersicht unsererseits zu erstellen (Abbildung 3). Diese Übersicht zeigt einen Ablauf zur Schadensaufnahme sowie für die Einschätzung zur Notwendigkeit von mikrobiologischen Untersuchungen in Laboren für die Erstellung eines objektspezifischen Sanierungskonzeptes.

erlässlich, dass seitens eines Sanierungsfachunternehmers aus technischer Sicht unter Berücksichtigung des konstruktiven Aufbaus der Fußbodenkonstruktionen grundsätzlich eine Aussage zur Trocknungsfähigkeit getätigt wird. Müssen die vorhandenen Materialien (Bsp.: Einblasdämmung, Schüttungen usw.) als nicht trocknungsfähig beurteilt werden, haben weiterführende mikrobiologische Untersuchungen oftmals nur noch einen dokumentativen Charakter. Ist die Trocknungsfähigkeit aus technischer Sicht gegeben muss eine Einschätzung zur Schadensursache in Korrelation mit dem Schadensalter erfolgen, um festzulegen ob und in welchem Umfang mikrobiologische Untersuchungen von Materialproben aus den Fußbodenkonstruktionen notwendig werden. Im Altbau (>25 Jahre) sowie bei Elementarwasserschäden müssen neben den mikrobiologischen Bestandteilen zusätzliche Parameter (Bsp.: Mineralöle, Asbest usw.) in der Analytik mitberücksichtigt werden.

Nach erfolgten mikrobiologischen Untersuchungen muss durch den Sachverständigen eine Festlegung der schadensbedingt notwendigen Sanierungsmaßnahmen erfolgen. Abschließend zu allen durchgeführten Maßnahmen sind abhängig vom Schadensbild Sanierungserfolgskontrollmessungen, welche vom Umfang und Art der Untersuchungen ebenfalls durch den Sachverständigen festzulegen sind, durchzuführen, welche den Sanierungserfolg belegen und damit allen Beteiligten (egal, ob Sanierer, Regulierer oder Versi-
