## Beurteilung der Sanierungsfähigkeit von Fußbodenkonstruktionen

# Nach dem Wassereintritt ist vor der Sanierung

■ Von Ing. Susanne Michaluk-Stanek, Dr. rer. nat. Emilia Hildebrandt & Dr.-Ing. Dipl.-Biol. Mario Blei

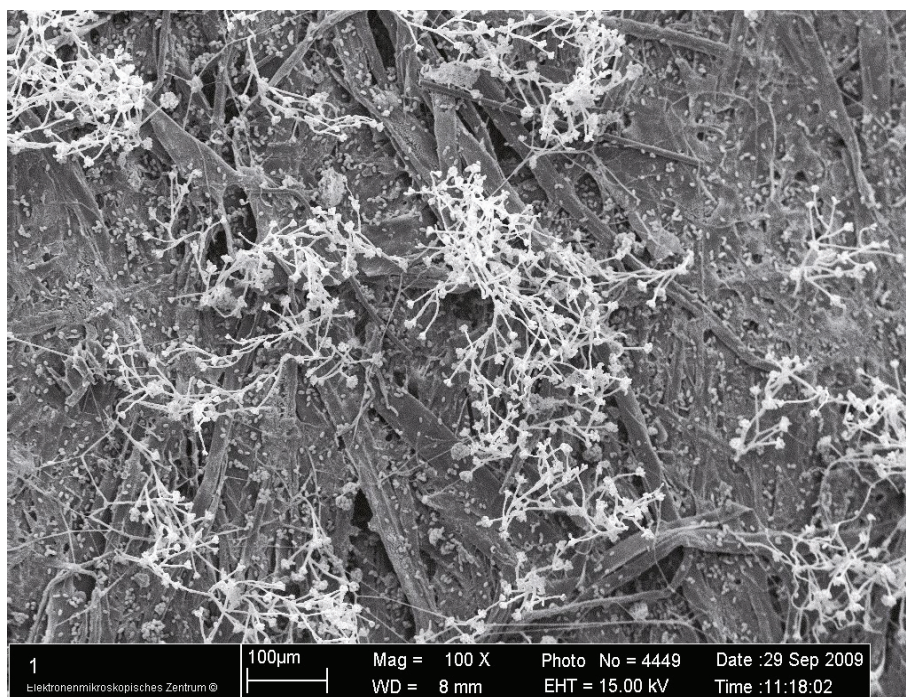
1 Schimmelpilzbefall auf Zellulosefasern (*Stachybotrys* spp.)

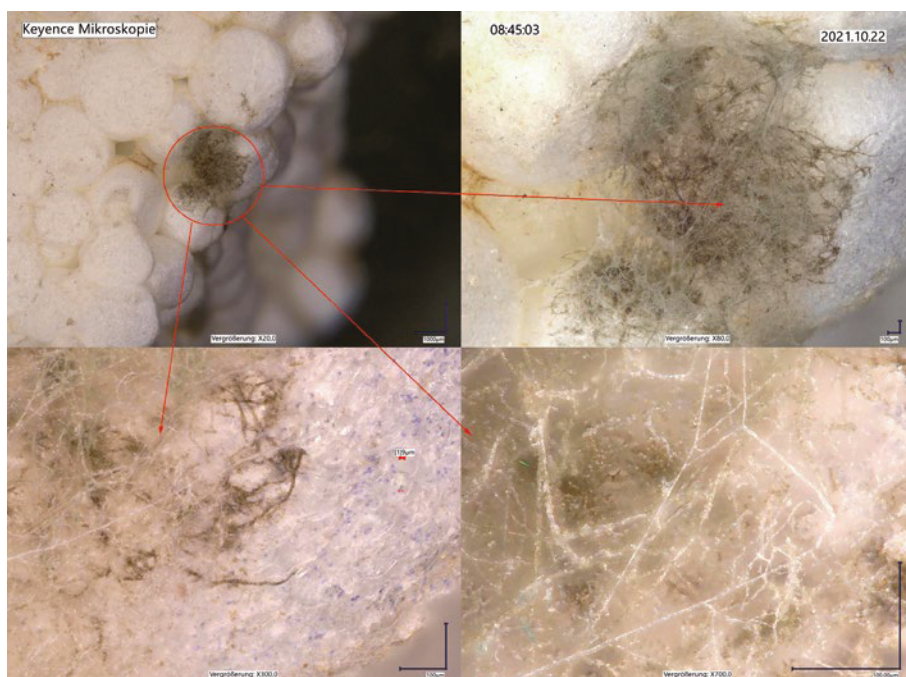
2 | Schimmelpilzbefall in Polystyrol-Dämmschicht

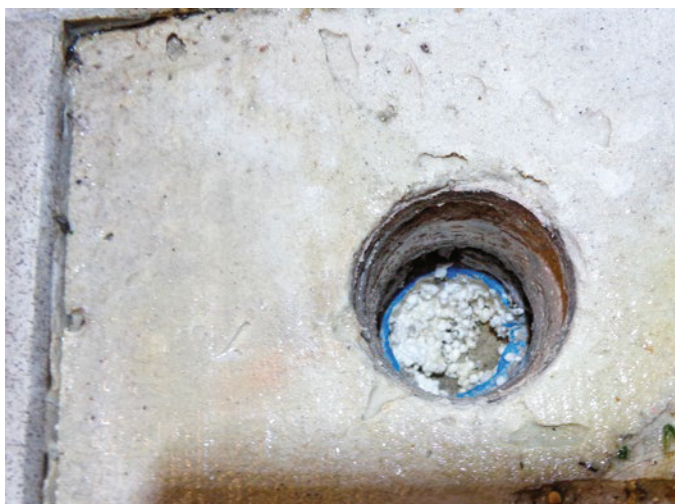
3 | Entnahme von Bohrkernen aus Estrichdämmschicht

Um Kontaminationen oder Verunreinigungen aus dem Estrichrandfugenbereich durch sedimentierte sporenhaltige Stäube oder den direkten Kontakt zu bewachsenen angrenzenden Wandkonstruktionen (Trockenbauwände) auszuschließen, wurden die betreffenden Proben, in der Regel aus Bohrkernen, mit jeweils mind. 30–50 cm Abstand von der Wand genommen. Die gezielte Beprobung des Estrichrandfugenbereichs dient allein der Feststellung eines lokal möglichen mikrobiellen Befalls bzw. einer Kontamination im angrenzenden Sockelbereich. Bei feuchtebelasteten Konstruktionen sollten zu Vergleichszwecken Referenzproben aus vermeintlich nicht geschädigten Bereichen des betreffenden Objekts entnommen werden.

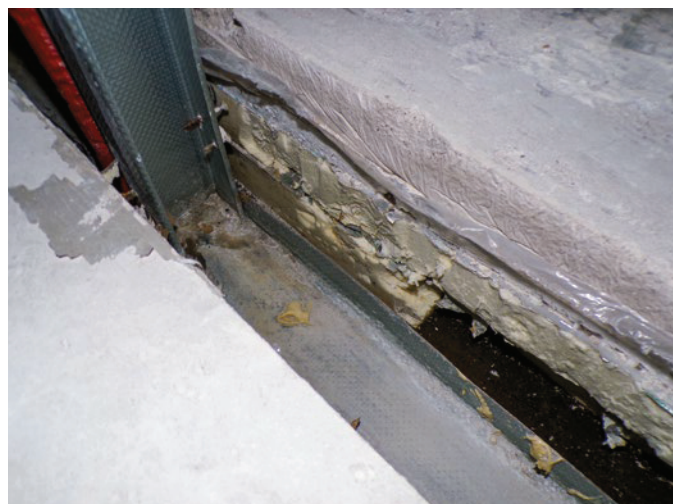
4 | Rückbau des betroffenen Bereichs des Trockbaus

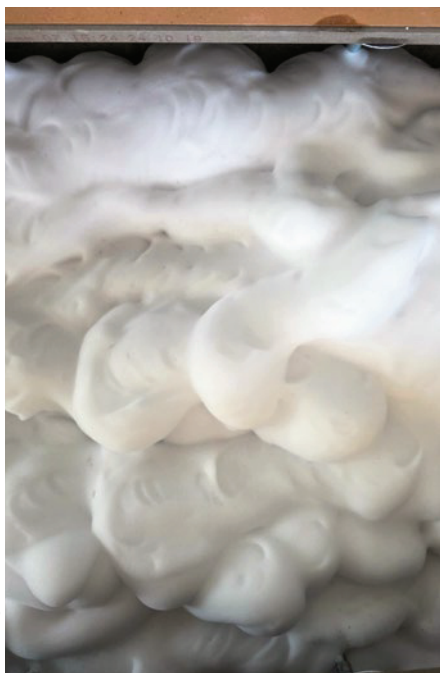
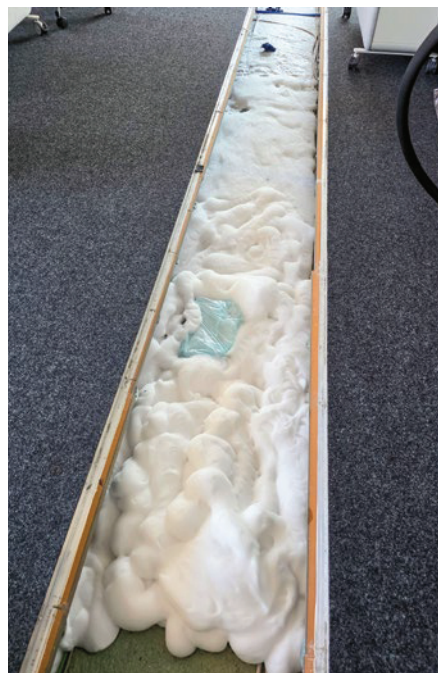
8 + 9 | Anwendung: Schaumverfahren auf Wasserstoffperoxidbasis

Im Ergebnis der Datenerfassung und -auswertung wurde festgehalten und bestätigt, dass eine oxidative Behandlung von Estrichdämmschichtbereichen nicht nur aus technischer Sicht meist problemlos möglich ist, sondern sich auch schadensbedingte mikrobielle Auffälligkeiten, welche sich zum Teil deutlich über den aktuell existierenden Eingriffswerten befinden, deutlich reduzieren oder sogar minimieren lassen. Die Estrichdämmschichtdesinfektion (Fluten und Schäumen) ist damit in Kombination mit der technischen Trocknung eine geeignete, standardisierte und

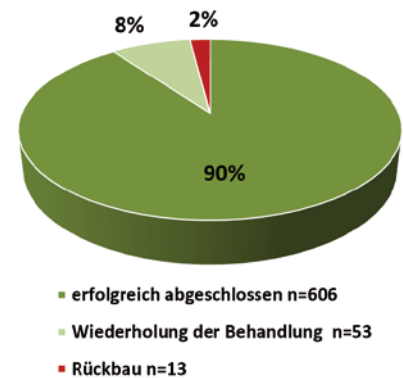
11 | Empfehlungen nach der Freimessung

In der Gesamtbetrachtung konnte für 90 % ( $n = 606$ ) der behandelten Materialproben ein Sanierungserfolg bestätigt werden, und es ergaben sich keine weiteren spezifischen Maßnahmen. Mithilfe begleitender Direktmikroskopie-Untersuchungen dieser Materialproben waren zudem keine Mycelbestandteile und/oder hohe Anzahlen an Sporen feststellbar. Abschließend durchgeführte Raumluftuntersuchungen (Luftkeim- und Partikelsammlungen) ergaben zudem nach Sanierungsabschluss keine Auffälligkeiten. Schadensbedingt vorhandene Gerüche waren in diesen Objekten zu Sanierungsabschluss nicht mehr feststellbar.
